RELATÓRIO

DE VISITA TÉCNICA DE ANTEPROJETO

RODOVIA: GO-461

TRECHO: ENTR. GO-194 / ENTR. GO-221 (DOVERLÂNDIA)

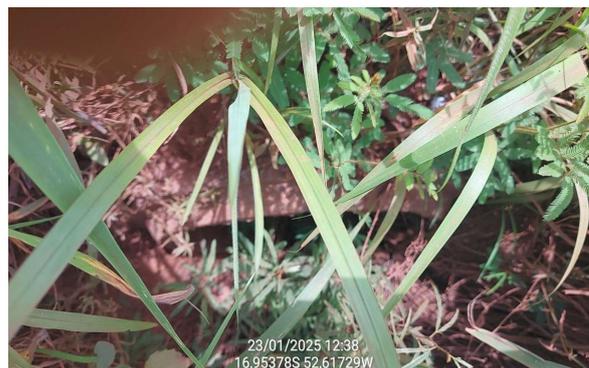
BSTC Ø 0,6 m km.: 0,7

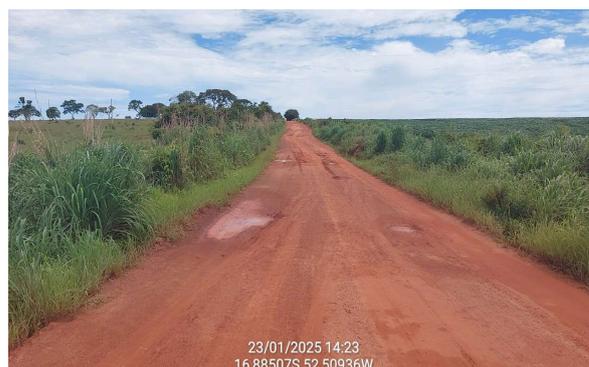
Apesar dessas estruturas, em diversos trechos foi constatada a necessidade de implantação de novos bueiros para garantir a drenagem pluvial adequada e evitar problemas como erosão, alagamentos e danos à pista. Os pontos mais críticos incluem os kms 3,3 e 15,8.

PROVÁVEL BUEIRO km.: 15,8

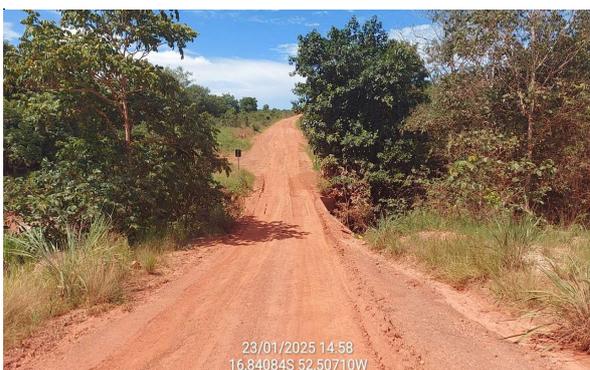
PONTE PRE MOLDADA 4,00x6,00 m km.: 21,5

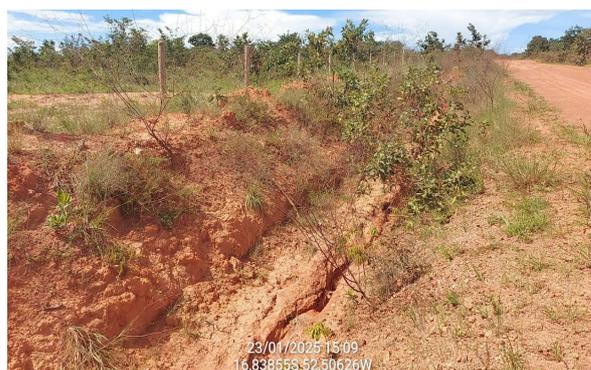
- Erosões nos bordos da pista, decorrentes da ausência ou insuficiência de drenagem adequada;
- Necessidade de implantação de bueiros adicionais para melhorar a drenagem pluvial;

EROSÃO LE km.: 21,8

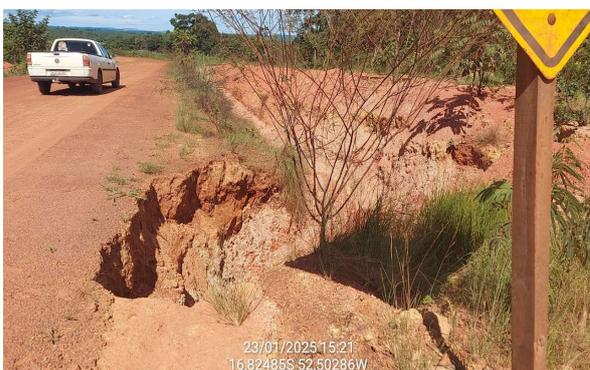
EROSÃO km.: 23,5

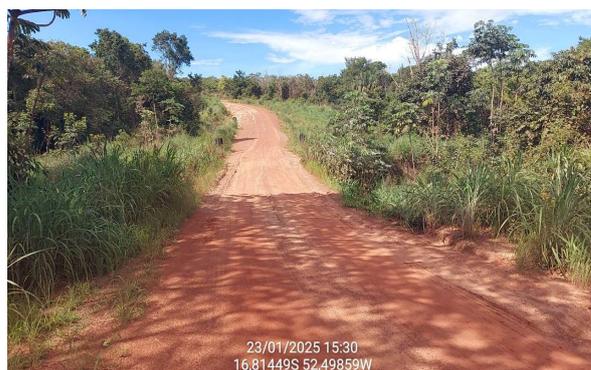
PPM km.: 24,7

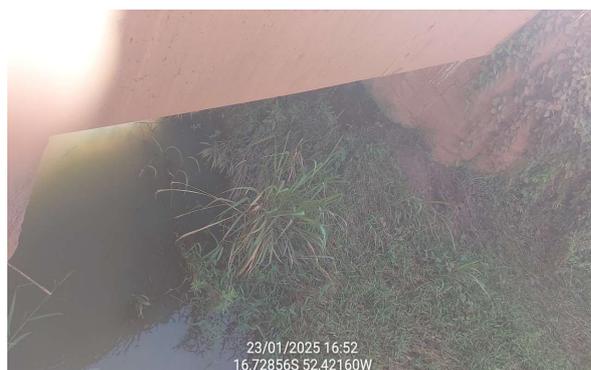
PPM km.: 42

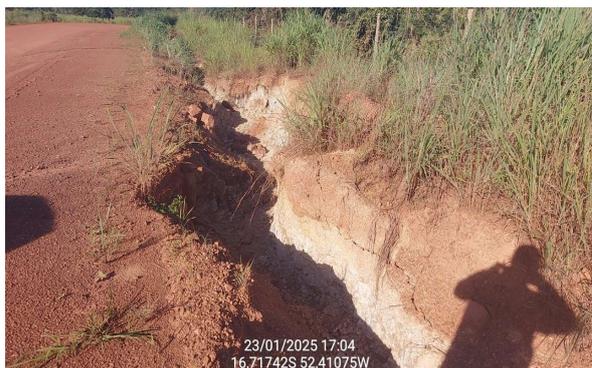
EROSÃO LD km.: 43,8

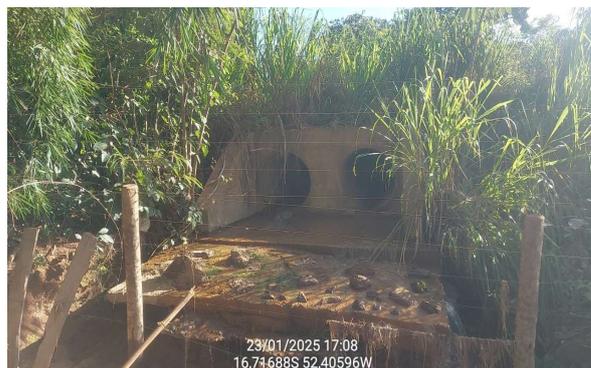
BDTC Ø 0,8 m km.: 44,3

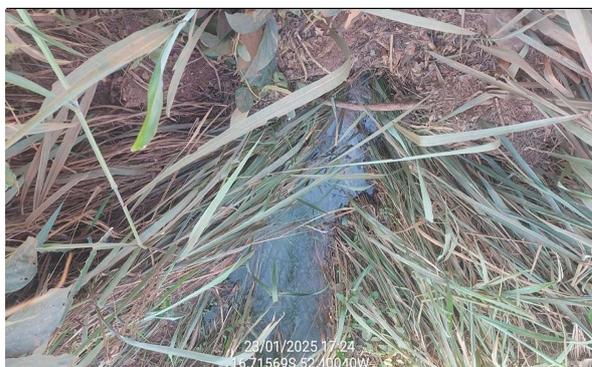
BSTC Ø 0,8 m km.: 45

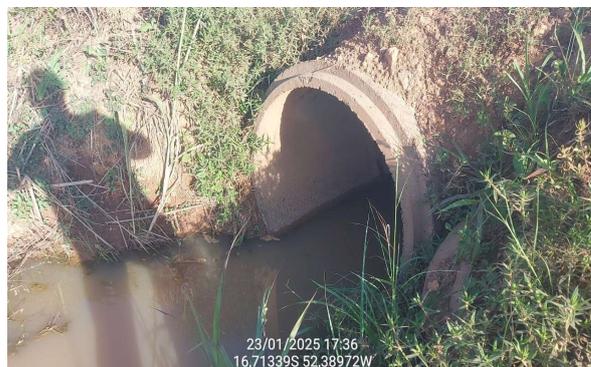
BSTC Ø 0,8 m km.: 46,2

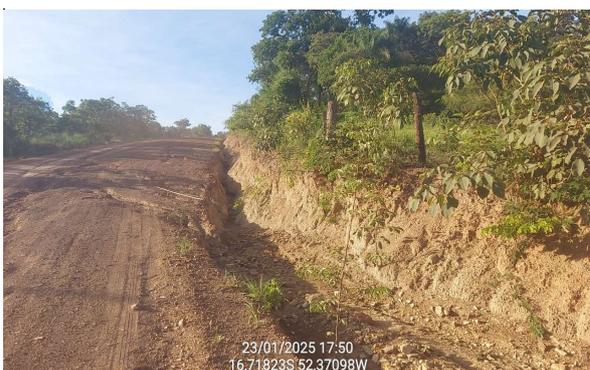
EROSÃO km.: 48,4

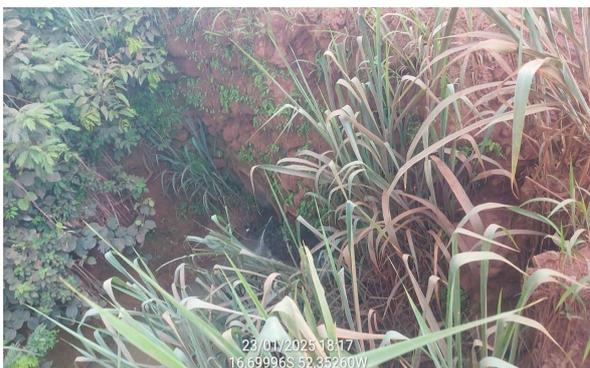
BSTC Ø 0,8 m km.: 51,1

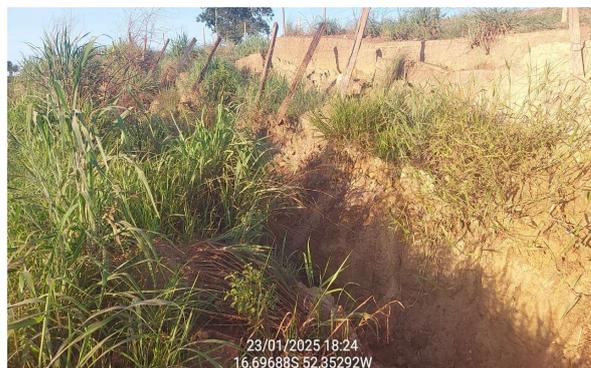
EROSÃO - LD km.: 52,5

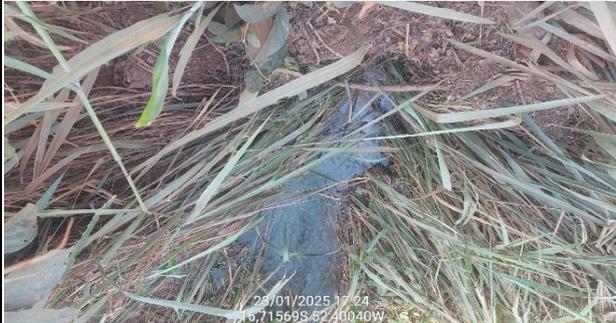
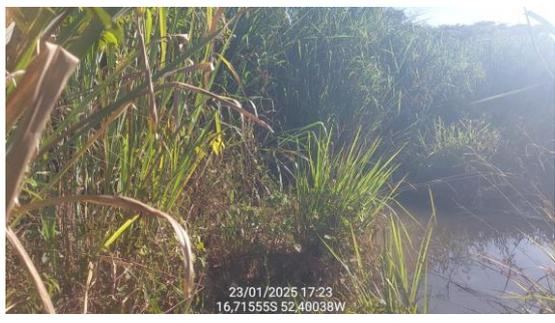
| LEVANTAMENTO DE OBRAS-DE-ARTE CORRENTE EXISTENTES | | | | | | | |
|---|---|---|--|--|---|---|---|
| OBRA Nº 06 | | | | | | | |

| LEVANTAMENTO DE OBRAS-DE-ARTE CORRENTE EXISTENTES | | | | | | | |
|---|---|---|--|--|---|---|---|
| QUEBRADA <input checked="" type="checkbox"/> TRINCADA <input type="checkbox"/> DESTRUÍDA <input type="checkbox"/> SOLEIRA ACIMA DO TERRENO m EROSIÃO <input type="checkbox"/> ASSOREADA % ENTUPIDA <input checked="" type="checkbox"/> NECESSITA LIMPEZA <input checked="" type="checkbox"/> EXISTE DESCIDA EM DEGRAUS <input type="checkbox"/> | QUEBRADA <input checked="" type="checkbox"/> TRINCADA <input type="checkbox"/> DESTRUÍDA <input type="checkbox"/> SOLEIRA ACIMA DO TERRENO m EROSIÃO <input type="checkbox"/> ASSOREADA % ENTUPIDA <input checked="" type="checkbox"/> NECESSITA LIMPEZA <input checked="" type="checkbox"/> EXISTE DESCIDA EM DEGRAUS <input type="checkbox"/> | | | | | | |

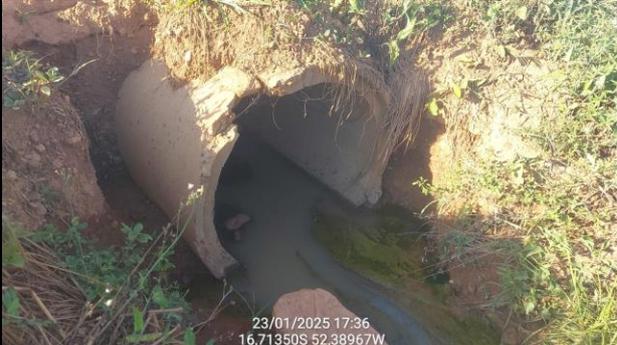
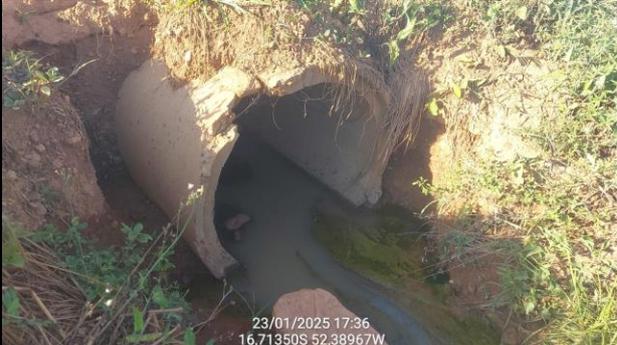
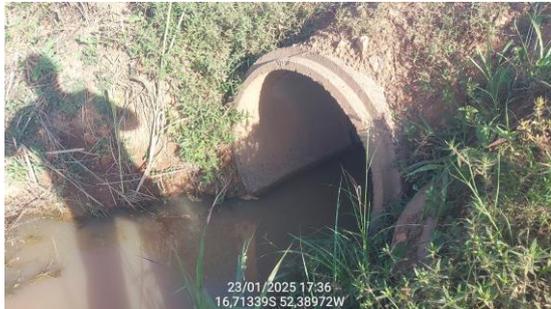
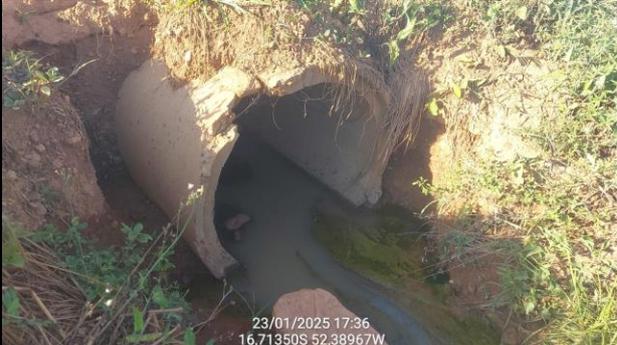
| LEVANTAMENTO DE OBRAS-DE-ARTE CORRENTE EXISTENTES | | | | | | | | | | | | | | | | | | | | | | | | | | | | | |
|--|---|---|---|--|--|---|---|---|---|--|---|---|--|--|---|---|--|--|--|--|---|---|---|---|--|---|---|--|--|
| OBRA Nº 07 | | | | | | | | | | | | | | | | | | | | | | | | | | | | | |

| LEVANTAMENTO DE OBRAS-DE-ARTE CORRENTE EXISTENTES | | | | | | | | | | | | | | | | | | | | | | | | | | | | | |
|--|---|---|---|--|--|---|---|---|---|--|---|---|--|--|---|---|--|--|--|--|---|---|---|---|--|---|---|--|--|
| QUEBRADA <input checked="" type="checkbox"/> | TRINCADA <input type="checkbox"/> | | | | | | | | | | | | | | | | | | | | | | | | | | | | |
| ENTUPIDA <input type="checkbox"/> | NECESSITA LIMPEZA <input checked="" type="checkbox"/> | | | | | | | | | | | | | | | | | | | | | | | | | | | | |
