RELATÓRIO

DE VISITA TÉCNICA DE ANTEPROJETO

RODOVIA: GO-461

TRECHO: ENTR. GO-194 / ENTR. GO-221 (DOVERLÂNDIA)

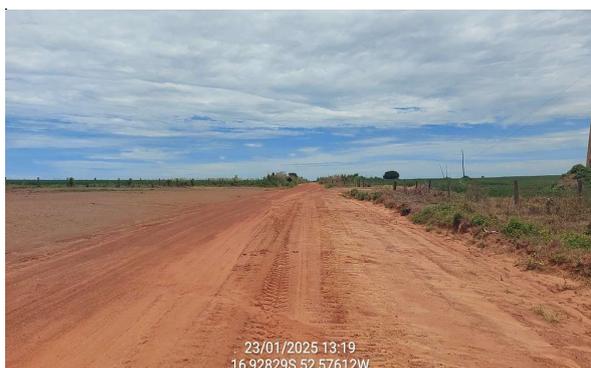
ENTRADA ARMAZEM km.: 6,1

Destaca-se, no km 6,1, a presença de um armazém de grãos, considerado um polo gerador de tráfego. Nesse local, foi instalado o acampamento para a realização da contagem de tráfego, com o objetivo de identificar melhor os volumes e padrões de circulação na região.

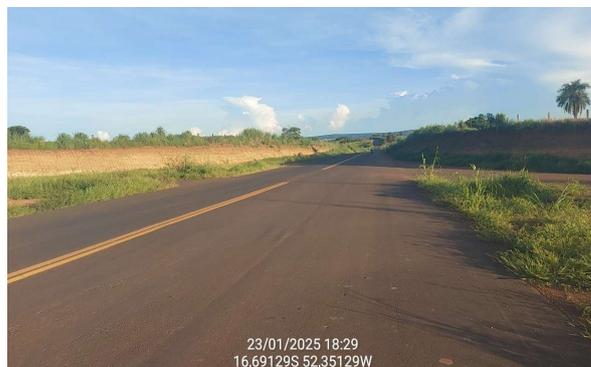
TREVO ENTR. GO-221 km.: 52,3

Nos extremos do trecho, no km 0,0 e no km 52,35, já existe interseções, as quais deverão ser compatibilizadas com o trecho projetado e que atendam às normas técnicas vigentes, garantindo condições adequadas de tráfego e segurança para os usuários.

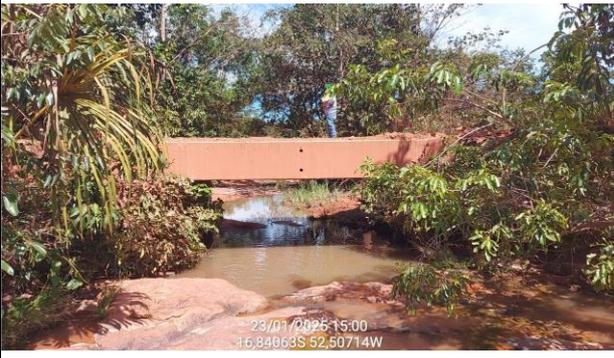
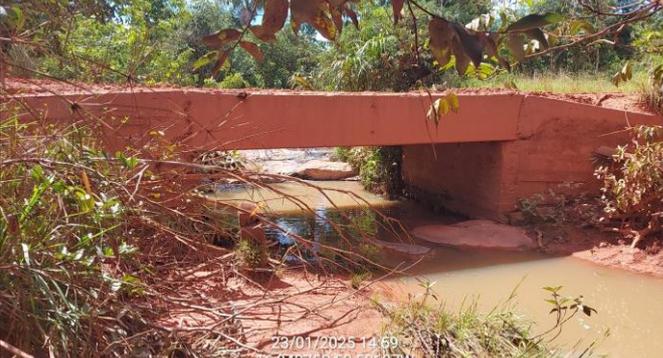
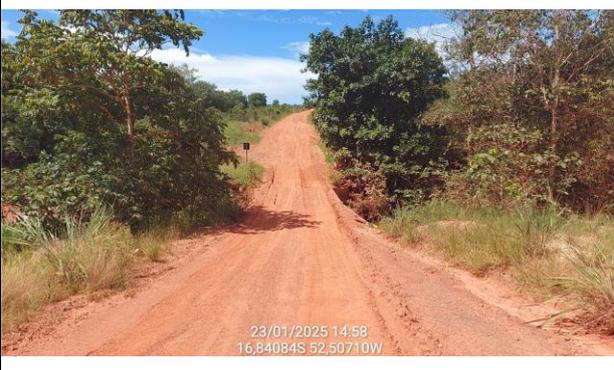
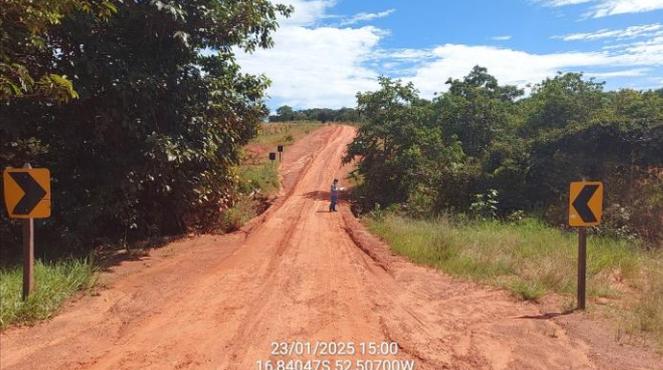
| LEVANTAMENTO DE OBRAS-DE-ARTE CORRENTE EXISTENTES | | |
|--|---|---|
| RODOVIA: GO-461 TRECHO: ENTR. GO-194 / ENTR. GO-221 (Doverlândia) EXTENSÃO: 52,33 km Km: 21,50 | | OBRA Nº 02 |

| LEVANTAMENTO DE OBRAS-DE-ARTE CORRENTE EXISTENTES | | |
|--|---|---|
| TIPO DA OBRA: PONTE PRE MOLDADA DIMENSÃO: 4,00x6,00m ALTURA: 1,70 m NA | LADO MONTANTE <input type="checkbox"/> DIR. <input checked="" type="checkbox"/> ESQ. | ESCONSIDADE 0º |

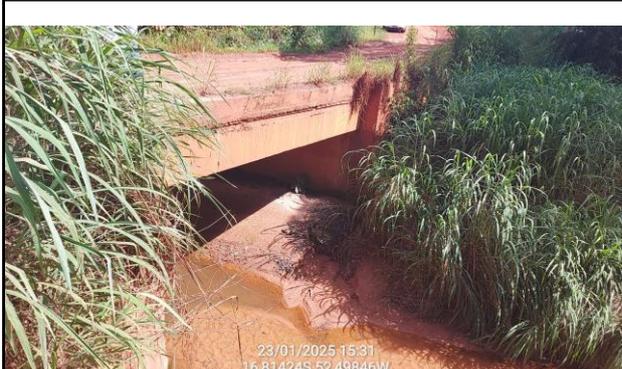
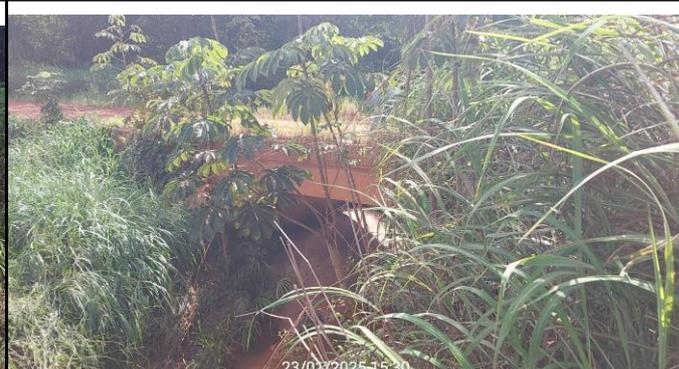
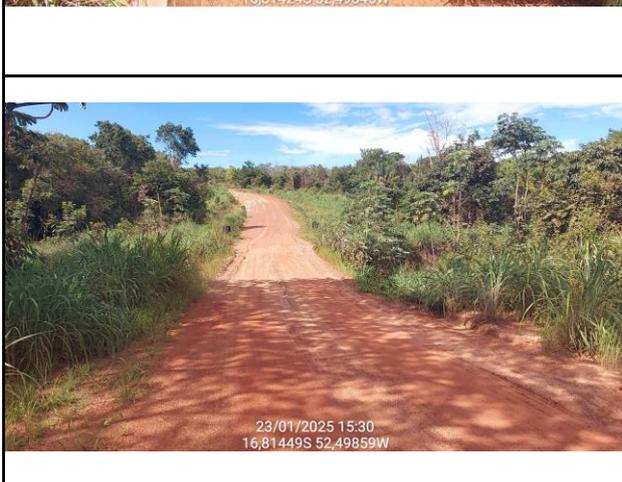
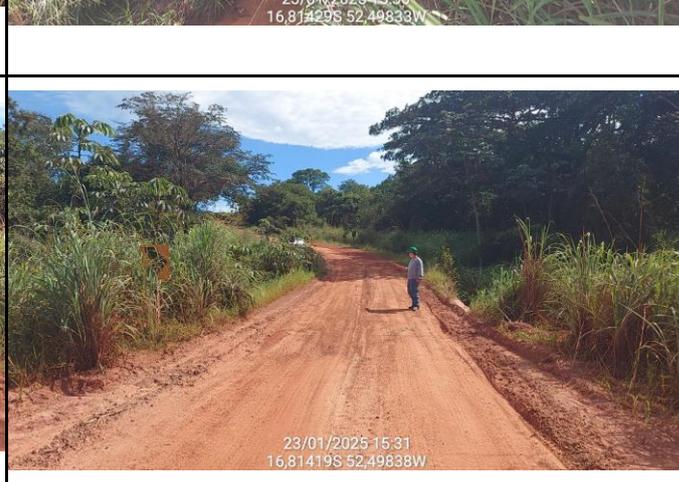
OBRA Nº 03

| TIPO DA OBRA: PONTE PRE MOLDADA DIMENSÃO: 5,00x7,00m ALTURA: 2,00 m NA | LADO MONTANTE <input type="checkbox"/> DIR. <input checked="" type="checkbox"/> ESQ. | ESCONSIDADE 0º |

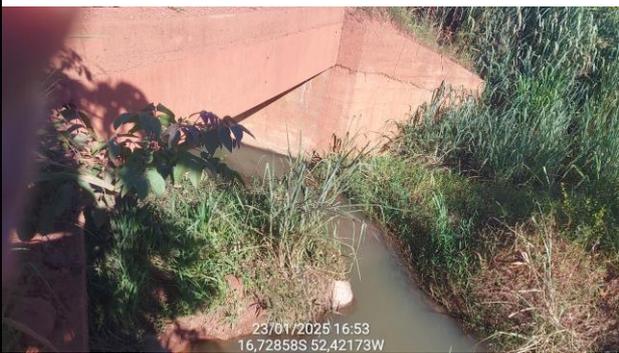
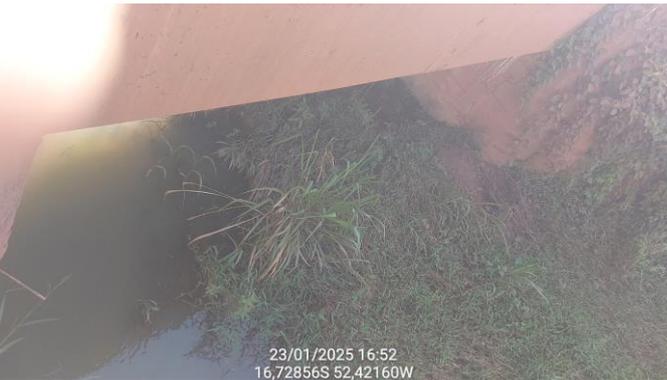
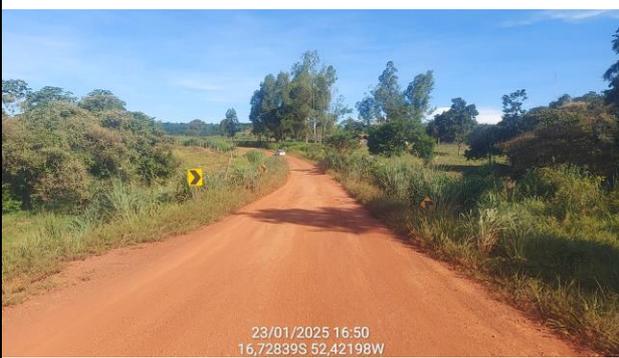
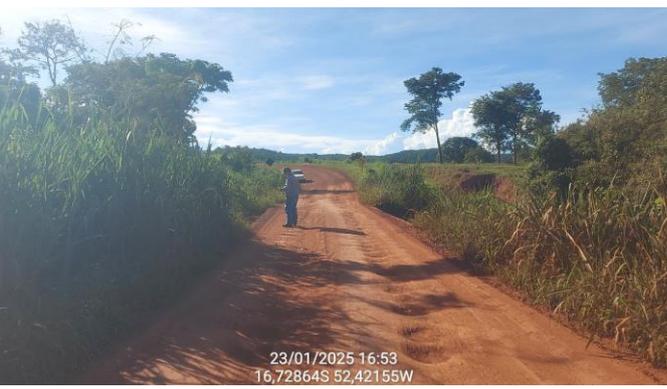
| LEVANTAMENTO DE OBRAS-DE-ARTE CORRENTE EXISTENTES | | |
|---|--|---|
| RODOVIA: GO-461 TRECHO: ENTR. GO-194 / ENTR. GO-221 (Doverlândia) EXTENSÃO: 52,33 km Km: 42,0 | | OBRA Nº 04 |

| LEVANTAMENTO DE OBRAS-DE-ARTE CORRENTE EXISTENTES | | |
|---|--|---|
| TIPO DA OBRA: PONTE PRE MOLDADA DIMENSÃO: 5,00x7,00m ALTURA: | LADO MONTANTE <input checked="" type="checkbox"/> DIR. <input type="checkbox"/> ESQ. | ESCONSIDADE 0º |

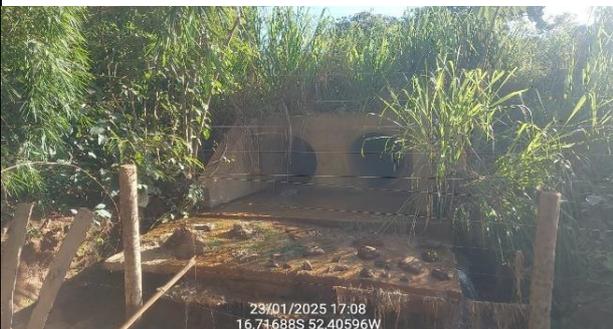
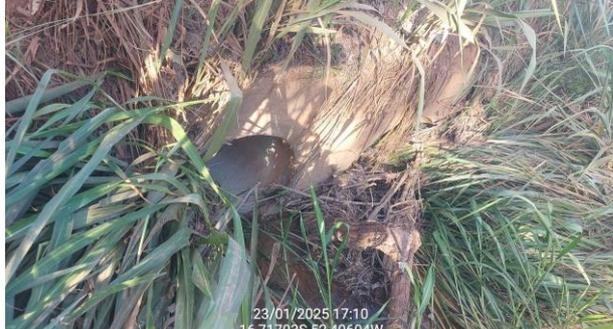
| LEVANTAMENTO DE OBRAS-DE-ARTE CORRENTE EXISTENTES | | | | | | | | | | | | | | | | | | | | | | | | | | | | | | | | | | | | | | | | | | | | | | | | | |
|--|---|---|---|---|--|--|--|--|--|--|---|--|---|--|--|--|--|--|--|--|--|--|---|--|---|---|--|--|--|---|--|--|--|--|--|---|--|---|--|--|--|--|--|--|--|--|--|---|--|
| OBRA Nº 05 | | | | | | | | | | | | | | | | | | | | | | | | | | | | | | | | | | | | | | | | | | | | | | | | | |

| LEVANTAMENTO DE OBRAS-DE-ARTE CORRENTE EXISTENTES | | | | | | | | | | | | | | | | | | | | | | | | | | | | | | | | | | | | | | | | | | | | | | | | | |
|--|---|---|---|---|--|--|--|--|--|--|---|--|---|--|--|--|--|--|--|--|--|--|---|--|---|---|--|--|--|---|--|--|--|--|--|---|--|---|--|--|--|--|--|--|--|--|--|---|--|
| TIPO DA OBRA: BDTC DIÂMETRO: 0,80m TIPO: <input checked="" type="checkbox"/> GREIDE <input type="checkbox"/> GROTA | CROQUIS: POSIÇÃO EM RELAÇÃO A ROD. E SENTIDO DA CORRENTE. | | | | | | | | | | | | | | | | | | | | | | | | | | | | | | | | | | | | | | | | | | | | | | | | |
| NECESSITA LIMPEZA input checked="" type="checkbox"/> | | | | | | | | | | | | | | | | | | | | | | | | | | | | | | | | | | | | | | | | | | | | | | | | | |

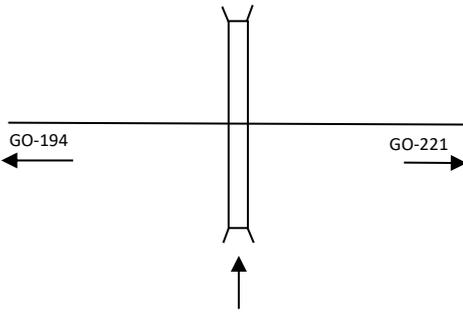
| LEVANTAMENTO DE OBRAS-DE-ARTE CORRENTE EXISTENTES | | | | | | | |
|---|---|---|--|--|---|---|---|
| OBRA Nº 06 | | | | | | | |

| LEVANTAMENTO DE OBRAS-DE-ARTE CORRENTE EXISTENTES | | | | | | | |
|---|---|---|--|--|---|---|---|
| TIPO DA OBRA: BSTC DIÂMETRO: 0,80m TIPO: <input type="checkbox"/> GREIDE <input type="checkbox"/> GROTA <table border="1" style="width: 100%; border-collapse: collapse;"> <tr> <th style="width: 50%;">LADO MONTANTE</th> <th style="width: 50%;">ESCONSIDADE</th> </tr> <tr> <td><input checked="" type="checkbox"/> DIR. <input type="checkbox"/> ESQ.</td> <td style="text-align: center;">0°</td> </tr> </table> COMPRIMENTO: 0,00m H ATERRO: 0,00 m Mont.: 0,00m Jus.: 0,00m | LADO MONTANTE | ESCONSIDADE | <input checked="" type="checkbox"/> DIR. <input type="checkbox"/> ESQ. | 0° | CROQUIS: POSIÇÃO EM RELAÇÃO A ROD. E SENTIDO DA CORRENTE. <div style="text-align: center; margin-top: 20px;"> </div> | | |
| QUEBRADA <input checked="" type="checkbox"/> TRINCADA <input type="checkbox"/> DESTRUÍDA <input type="checkbox"/> SOLEIRA ACIMA DO TERRENO m EROSIÃO <input type="checkbox"/> ASSOREADA % ENTUPIDA <input checked="" type="checkbox"/> NECESSITA LIMPEZA <input checked="" type="checkbox"/> EXISTE DESCIDA EM DEGRAUS <input type="checkbox"/> | QUEBRADA <input checked="" type="checkbox"/> TRINCADA <input type="checkbox"/> DESTRUÍDA <input type="checkbox"/> SOLEIRA ACIMA DO TERRENO m EROSIÃO <input type="checkbox"/> ASSOREADA % ENTUPIDA <input checked="" type="checkbox"/> NECESSITA LIMPEZA <input checked="" type="checkbox"/> EXISTE DESCIDA EM DEGRAUS <input type="checkbox"/> | | | | | | |

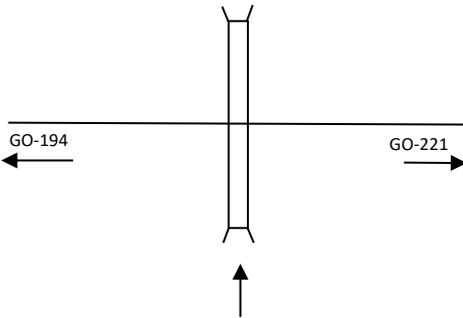
| LEVANTAMENTO DE OBRAS-DE-ARTE CORRENTE EXISTENTES | | | | | | | | | | | | | | | | | | | | | | | | | | | | | |
|--|---|---|---|--|--|---|---|---|---|--|---|---|--|--|---|---|--|--|--|--|---|---|---|---|--|---|---|--|--|
| OBRA Nº 07 | | | | | | | | | | | | | | | | | | | | | | | | | | | | | |

| LEVANTAMENTO DE OBRAS-DE-ARTE CORRENTE EXISTENTES | | | | | | | | | | | | | | | | | | | | | | | | | | | | | |
|--|---|---|---|--|--|---|---|---|---|--|---|---|--|--|---|---|--|--|--|--|---|---|---|---|--|---|---|--|--|
| TIPO DA OBRA: BSTC DIÂMETRO: 0,80m TIPO: <input type="checkbox"/> GREIDE <input type="checkbox"/> GROTA | CROQUIS: POSIÇÃO EM RELAÇÃO A ROD. E SENTIDO DA CORRENTE. <div style="text-align: center; margin-top: 20px;"> </div> | | | | | | | | | | | | | | | | | | | | | | | | | | | | |
| QUEBRADA <input checked="" type="checkbox"/> | TRINCADA <input type="checkbox"/> | | | | | | | | | | | | | | | | | | | | | | | | | | | | |

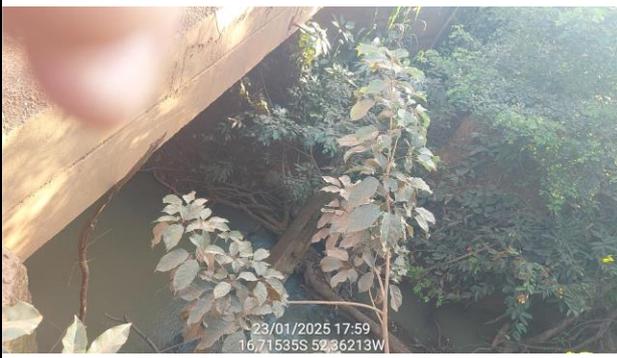
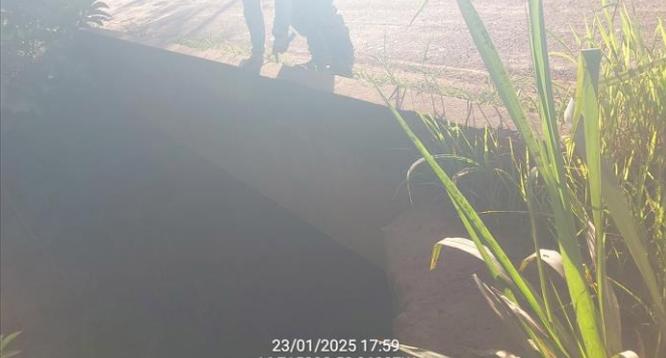
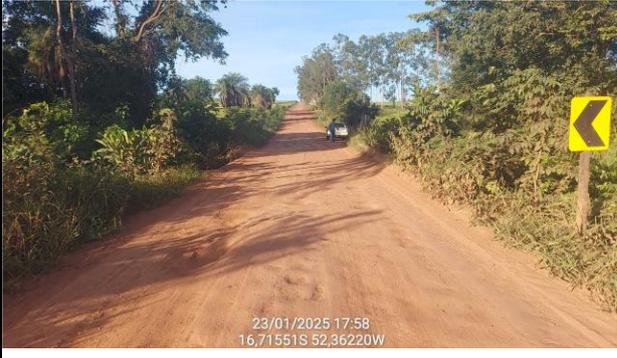
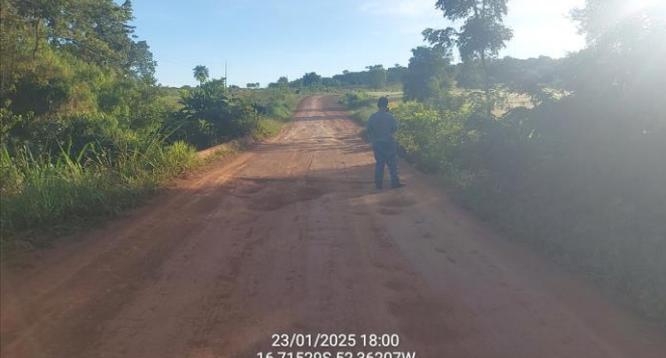
| LEVANTAMENTO DE OBRAS-DE-ARTE CORRENTE EXISTENTES | | |
|---|--|---|
| TIPO DA OBRA: PONTE PRE MOLDADA DIMENSÃO: 5,00x8,00m ALTURA: | LADO MONTANTE <input type="checkbox"/> DIR. <input checked="" type="checkbox"/> ESQ. | ESCONSIDADE 0º |

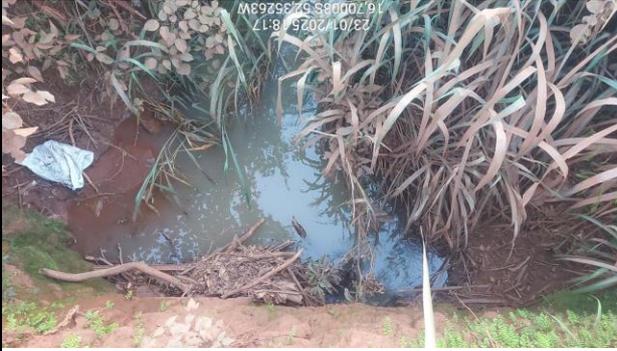
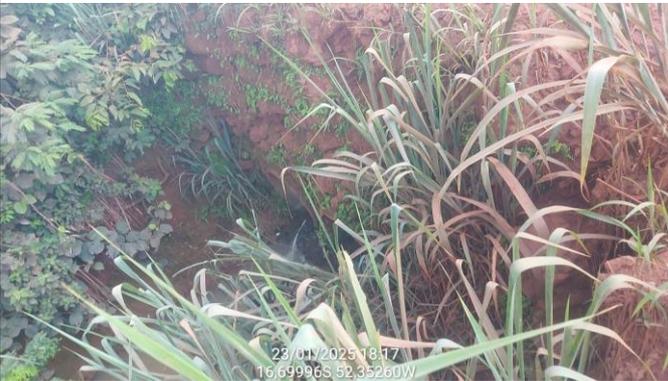
| LEVANTAMENTO DE OBRAS-DE-ARTE CORRENTE EXISTENTES | | | | | | | | | | | | | | | | | | | | | | | | | | | | | | | | | | | | | | | | | | | | | | | | | |
|---|---|---|---|---|--|---|---|---|---|---|---|---|---|---|---|---|---|---|---|---|---|---|---|---|--|---|--|--|---|---|---|---|---|---|---|---|---|---|---|---|---|---|---|---|---|---|---|---|---|
| OBRA Nº 09 | | | | | | | | | | | | | | | | | | | | | | | | | | | | | | | | | | | | | | | | | | | | | | | | | |

| LEVANTAMENTO DE OBRAS-DE-ARTE CORRENTE EXISTENTES | | | | | | | | | | | | | | | | | | | | | | | | | | | | | | | | | | | | | | | | | | | | | | | | | |
|---|---|---|---|---|--|---|---|---|---|---|---|---|---|---|---|---|---|---|---|---|---|---|---|---|--|---|--|--|---|---|---|---|---|---|---|---|---|---|---|---|---|---|---|---|---|---|---|---|---|
| NECESSITA LIMPEZA | <input checked="" type="checkbox"/> | | | | | | | | | | | | | | | | | | | | | | | | | | | | | | | | | | | | | | | | | | | | | | | | |
